Dreslersche Halle

Sachstand Rückbau

Stand 12.06.2018

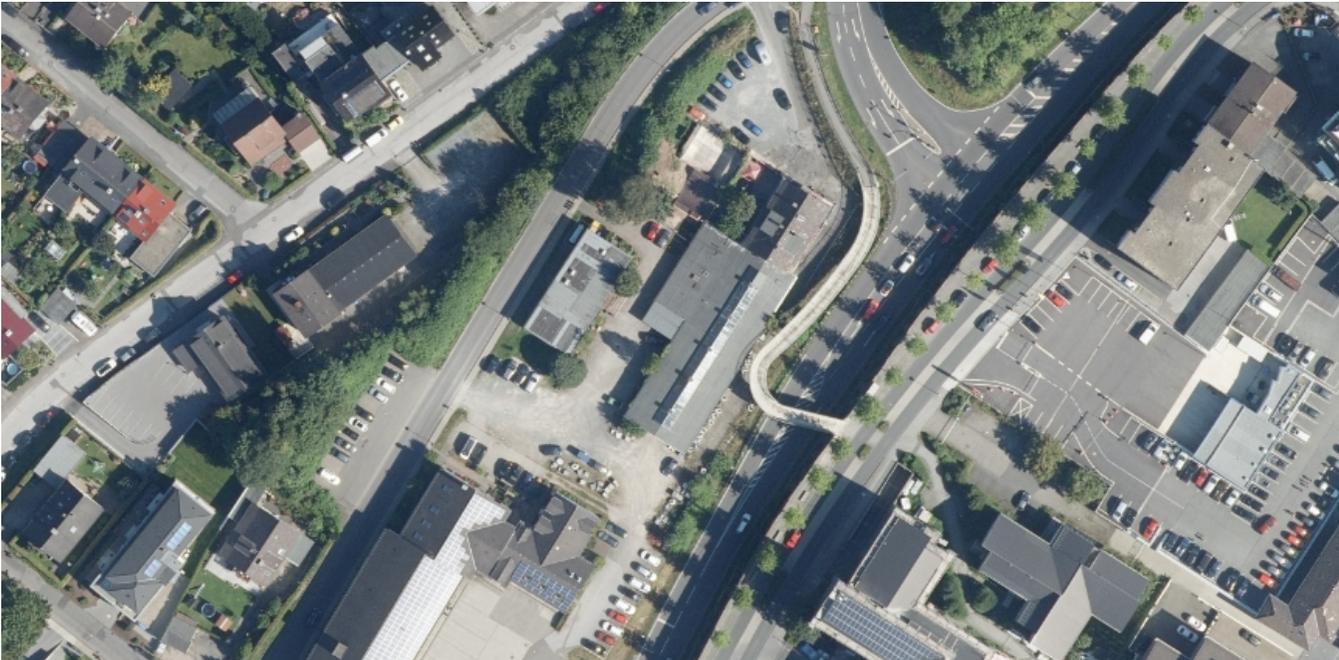
- ✂ In Vorbereitung des Rückbaus der Dreslerschen Halle wurden an verschiedenen Stellen in und am Gebäude Proben der Bausubstanz genommen, um diese auf mögliche Schadstoffbelastung zu untersuchen.

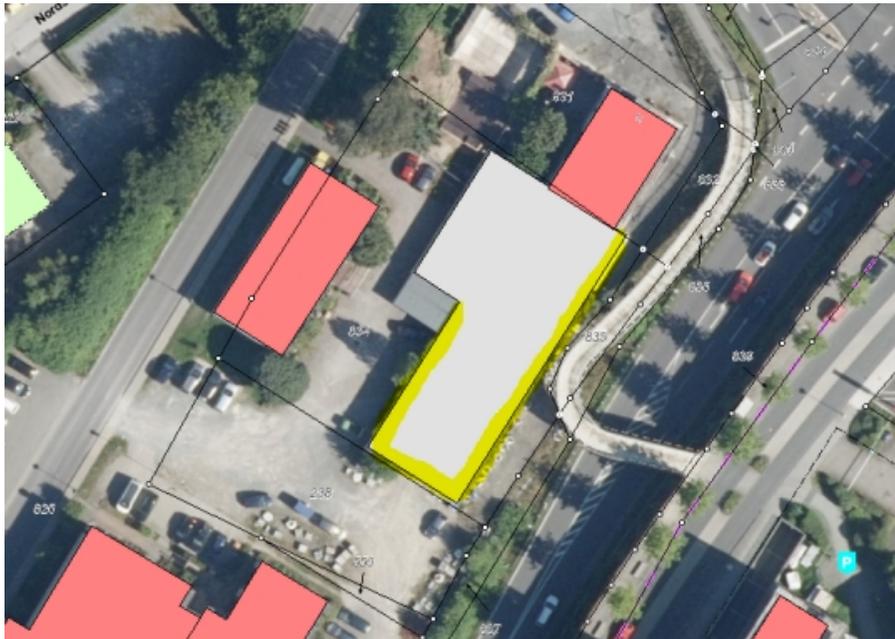
- ✂ Um die Flächen der Asbestbelastung eingrenzen zu können, hat der Fachgutachter im Anschluss erneut Proben in diversen Putzen genommen. Das Ergebnis dieser Beprobung zeigt, dass Asbest nur im Außenputz der alten Halle zu finden ist.
- ✂ Alle sonstigen Putze (Innenputze, Putze am Anbau) sind unbelastet.

- ❧ Erstellung eines Rückbau- und Entsorgungskonzepts, das die weitere Vorgehensweise beschreibt. Hier ist insbesondere die Beschreibung der Durchführung der Schadstoffbeseitigung sowie das Aufzeigen möglicher Entsorgungswege wichtig. Für die Erteilung einer Abbruchgenehmigung ist dieses Rückbau- und Entsorgungskonzept erforderlich.
- ❧ Vor allem der Asbestfund im Außenputz wird zu einer Bauverzögerung und einer Kostensteigerung führen. Der Putz muss vor dem eigentlichen Rückbau entfernt werden.
Der belastete Fensterkitt kann ohne größeren Aufwand vor dem Ausbau der Fenster entfernt werden.
Die Dachhaut ist vor dem Rückbau der Halle zu separieren.
- ❧ Eine Quantifizierung der Mehrkosten und des zeitlichen Verzuges ist erst nach Vorlage des Rückbau- und Entsorgungskonzeptes möglich.
- ❧ Die Verwaltung wird erneut berichten.
