Rückbau des Löwenteichs und ökologische Umgestaltung des Heintjesmühlenbachs

14.09.2021

Rückbau des Löwenteichs

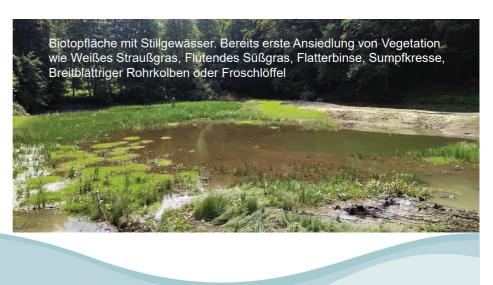
Zielzustand:

- → Erhalt und Entwicklung einer großen Artenvielfalt
- → Freie Fließgewässerentwicklung des Heintjesmühlenbachs
- → Teilweise Durchgängigkeit für aquatische Lebewesen und Geschiebe
- → Erhalt des Damms und der Absturzbauwerke zum Schutz des Edelkrebses
- → Aufgrund des Starkregenereignisses am 14.7. zurzeit ruhende Baustelle
